# 大同市新荣区得胜堡村 传统建筑测绘项目成果

山西天景图数据技术有限公司

2025年8月

# 大同市得胜堡村

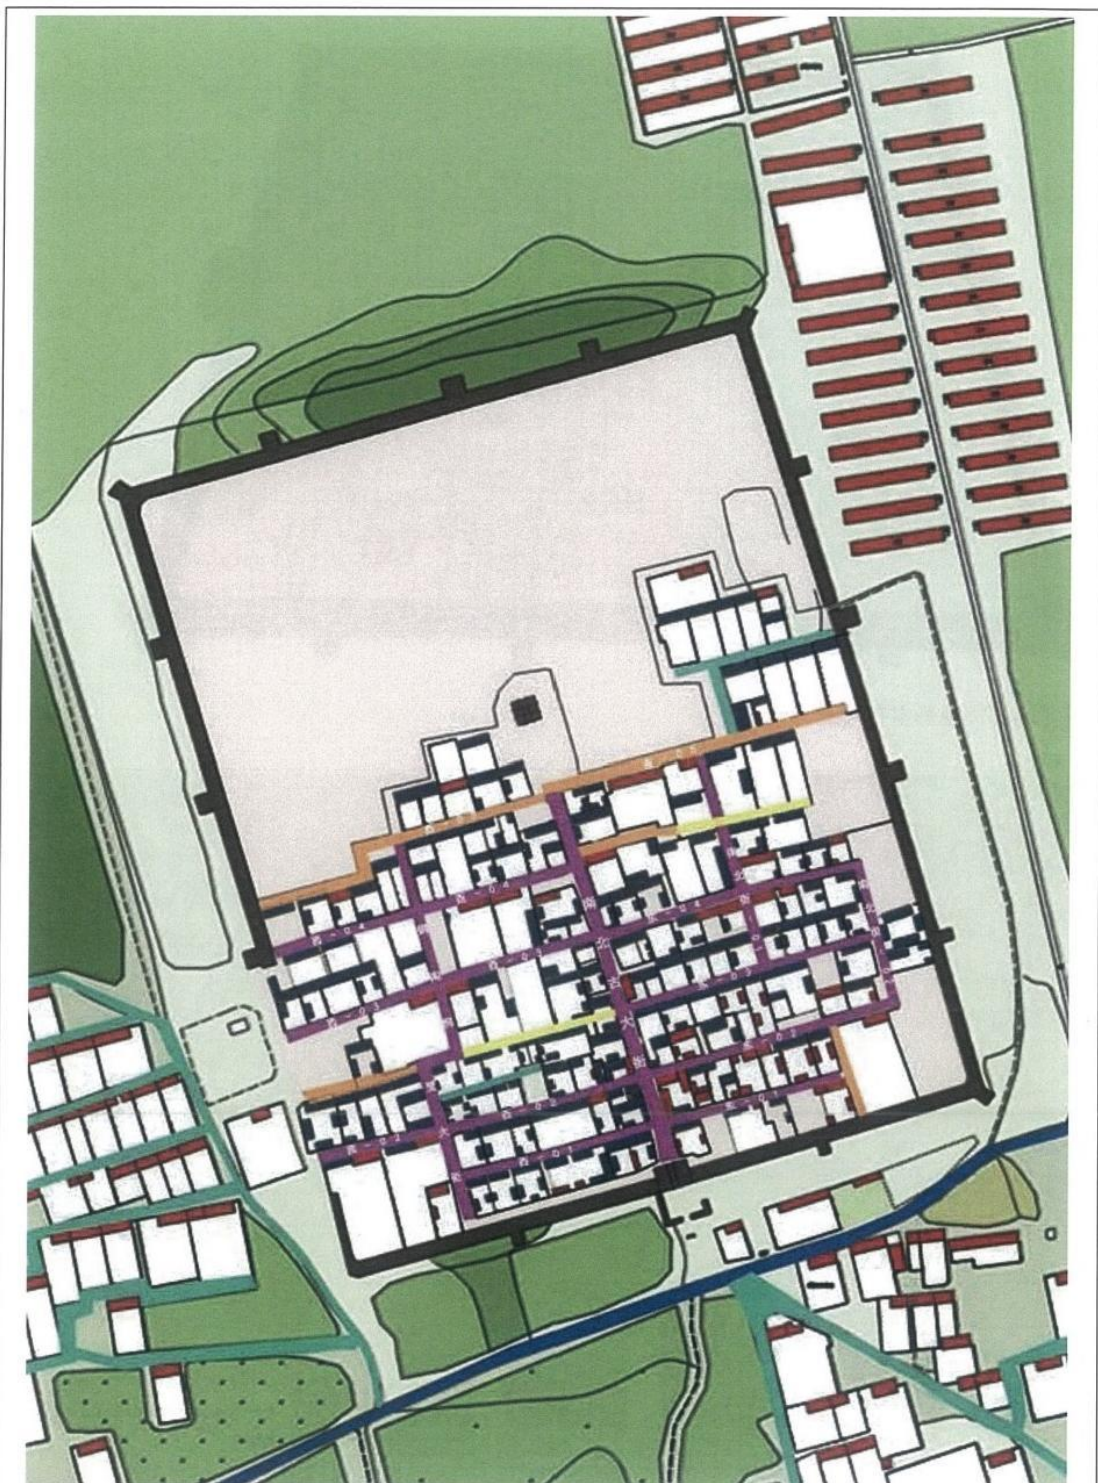
得胜堡村落街巷分布图（大图见-附录 2）

得胜堡由于是传统军事寨堡，所以它内部的街道的基本格局都同城墙的走向保持一致，要么是东西向，要么是南北路，道路笔直，没有弯路。堡子内的道路大概可归为“三大街、六小巷”，“三大街”为南北走向，“六小巷”则与“三大街”交叉，为东西走向。这样的道路格局简洁鲜明，四通八达，非常方便。由于风水考虑和防御要求，小巷与主大街鲜有十字正交，都是稍微错开一些。按其宽度和等级，这些街道可以分为主要街道、次要街道和小巷三个等级。堡子内的主要道路除了南北古大街外，其余的都有一定程度的破坏。主要街道是由南门引入的南北古大街（又叫军事大街）一直通到位于堡子内的玉皇阁，宽约 10 米，是堡子内部的主要交通要道。次要街道为“三大街”中的另外 2 条，即西堡墙下的铜南照壁大街和东堡墙与南北古大街之间的南北向大街，宽约 6—8 米。其余东西向的六小巷基本上都能直通各家各户，宽度为 3~4 米，没有准确的巷道名，都横向连接三条大街。全长 2648 米。在得胜堡最完整的时候，堡内沿古大街南北轴线上原共建阁四座，由北向南依次为神武阁、玉皇阁、日菩萨阁、城阁，堡子内建有大小庙宇七十二座，并且在玉皇阁东西两侧设有南北两座衙门，南衙门是最高行政长官，北衙门则是参将府。如今堡内道路格局依旧，可是四阁只有玉皇阁和日菩萨阁还留有遗迹，而大小庙宇要么改建成为民宅，要么也不知所踪，两座衙门也只剩下了地基的轮廓。

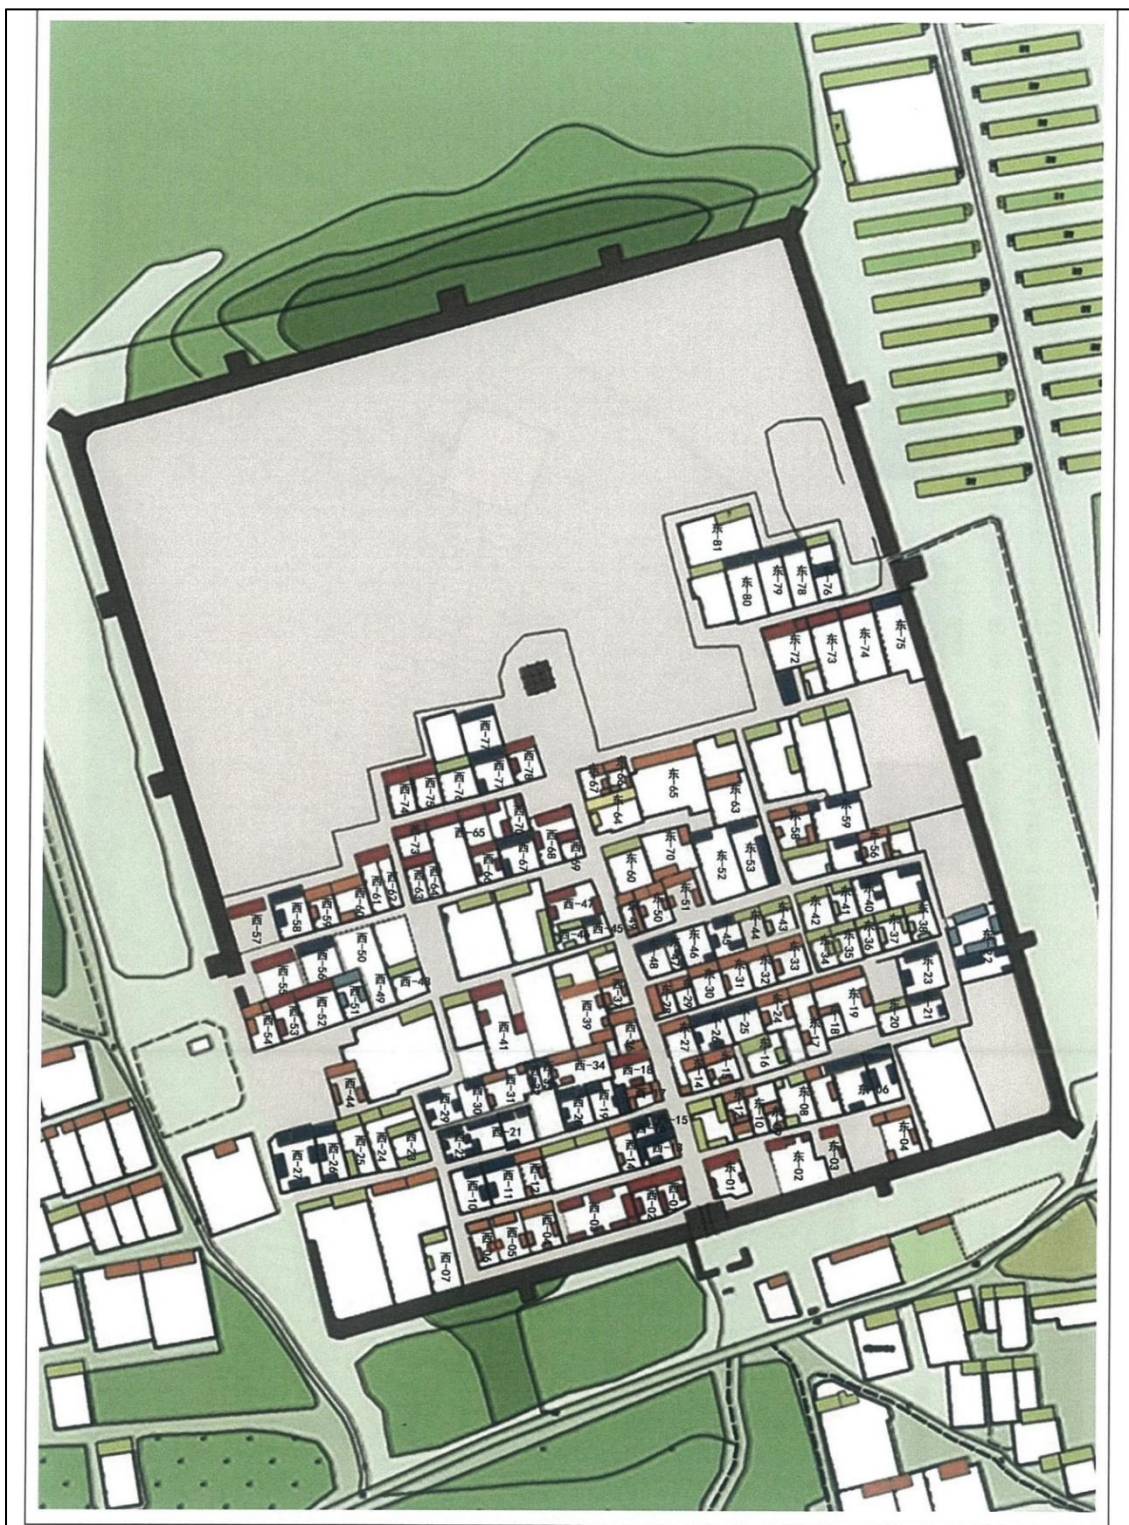
传统建筑分布图

得胜堡村原有明清历史院落 50 余处，现存 43 处，总面积约 11800 平方米，保存相对完整。

传统民居多采用砖木结构，砖砌墙体，抬梁式结构。得胜堡的宅院多以合院形式建造，其中三合院居多，四合院略少，建筑规模不大，所以庭院多比较开阔，院子的长宽比多在 3:2 左右。

得胜堡村最具代表性的传统建筑是军事建筑，现存玉皇阁和日菩萨阁。日菩萨阁是得胜堡唯一的出入口，位于堡子南墙最中间，城门东西两侧城墙尚且完好，黄褐色的土质很坚实，城门东侧的墙体尤其明显，棱角分明，十分整齐。

最具代表性的明清历史院落有许家院、孙家院与高家院。许家院为堡内现存年代最久远的院落，也是堡子内典型的四合院，现存建筑面积约 140m²，院内正房前有两口地窖。孙家院已有 200 多年的历史，孙家院的院落格局与堡内典型院落不同，它的两进院子并非南北相连，而是东西紧邻。高家院已荒废，得胜堡最初建成时，堡内有很多大小庙宇，高家院从前即是其中之一，名为大神庙，高家院前后两进院，占地 1200 m²。

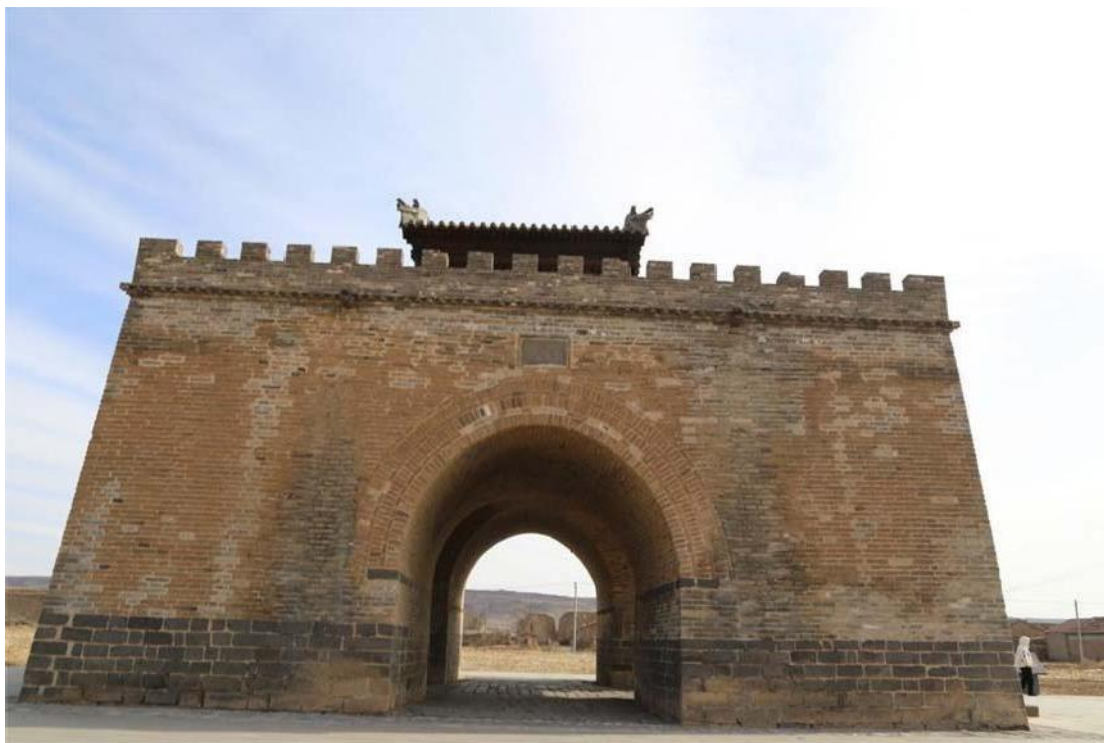
玉皇阁是位于得胜堡的中轴线正中偏北，是堡子内道路格局的分界线。玉皇阁上部原有两层木楼阁，如今阁楼已毁，只留下砖砌底座。底座尺寸 15 米见方，6 米高，内为由四座拱券形成的十字拱，砖砌完好。

底部十字交叉拱形结构。用砖石砌成，坚固且能承受上部建筑的重量，具有良好的稳定性和耐久性以保证建筑的稳固。底部形成十字形通道，可四面通行。这种设计不仅在建筑功能上提供了便利的交通路径，使人们可以从四个方向进出，而且在结构上增加了底部的支撑力和稳定性，类似于十字拱的结构原理，能够将上部的荷载均匀地分散到四周的支撑结构上。

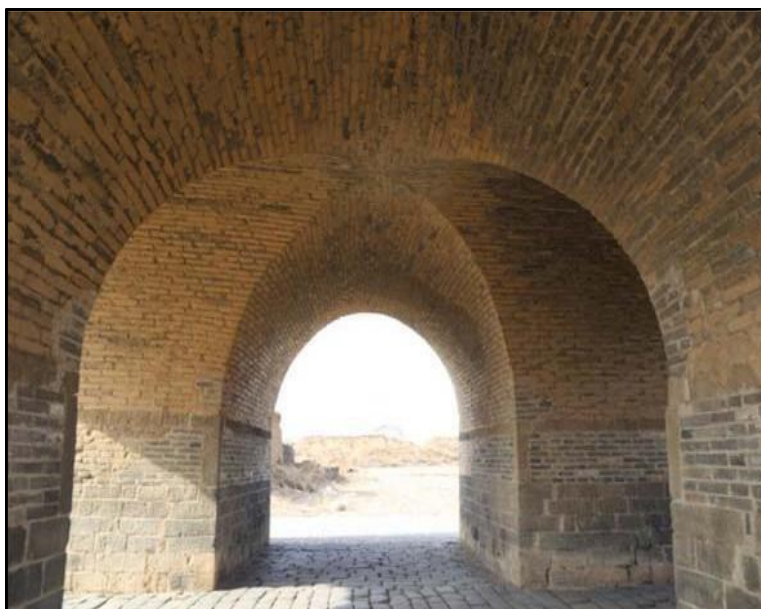
上部四周有条砖勾栏，起到防护和装饰的作用，既增加了建筑的安全性，防止人们意外坠落，

又为建筑增添了美观性，使其更具艺术价值。原建筑上部曾有两层木楼阁，但如今仅留下砖砌底座，木楼阁已不复存在。底座四面顶部均镶嵌有石匾，南面书“雄藩”、北面书“镇朔”、东面书“护国”、西面书“保民”，这些石匾不仅具有文化内涵和历史价值，也在一定程度上增加了建筑的庄重感和艺术氛围。

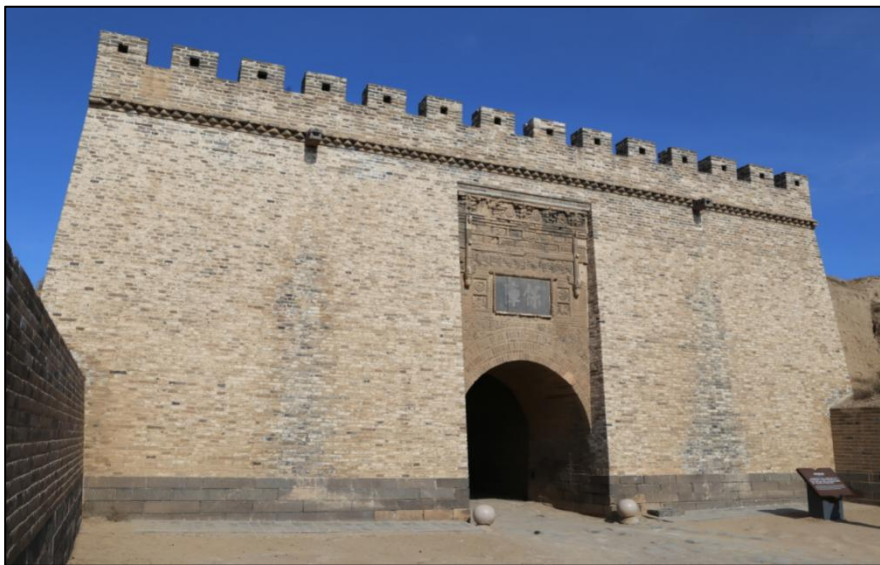
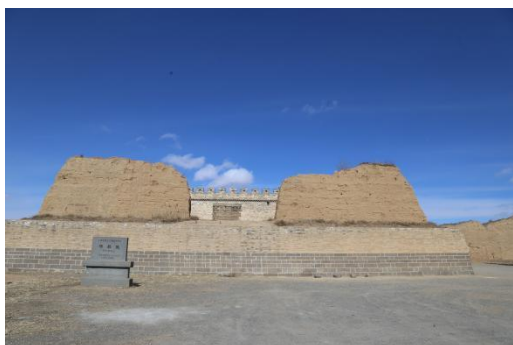
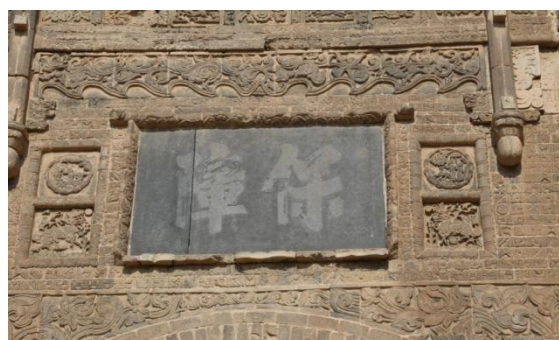
日菩萨阁是得胜堡唯一的出入口，也是敌人来犯的主要入侵点，日菩萨阁位于堡子南墙最中间，现只保留城门，二层阁楼已不存，外侧建有瓮城，瓮城的门向东开。这种布局使得从堡外进入堡内的通道形成了一个转折，增加了敌人进攻的难度，增强了城堡的防御能力；瓮城外还建有月城，现月城已不存。

瓮城的部分墙体基础仍有留存，虽然主体结构大多已坍塌，但这些残留的基础部分可以看出瓮城的大致轮廓和范围。这些基础由砖石等材料砌成，历经岁月的侵蚀和人为的破坏，已经变得残缺不全。城门入口上部有华丽砖雕图案，石刻“保障”二字牌匾。

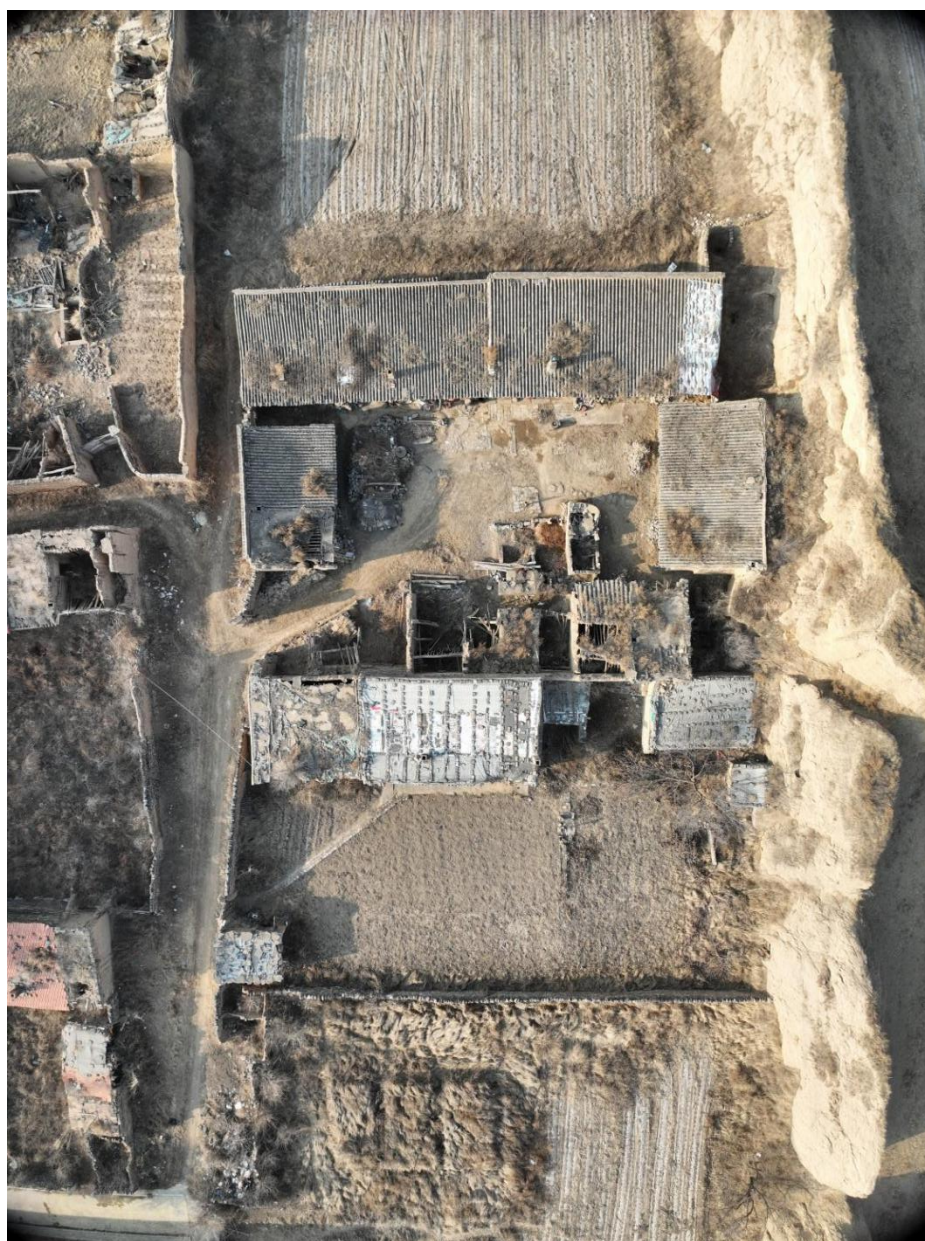
俯视图

高家大院始建于清代，是一处类四合院一层砖木结构建筑，院落占地面积 643.78 平方米，现仅北房保留较为完整，其他房屋皆坍塌损坏，北房建筑面积 169.72 平方米，现为住宅用途，已经无人居住。建筑为典型的晋北风格民居，单坡顶，墙体外砌青砖，内部黄泥填充；地面为三合地面。前檐墙体下部为槛墙，上连槛窗。局部窗户保留花格样式，大多后人修改玻璃窗；屋顶覆筒瓦，正脊保留完整，正吻已不存。大院院门在院落的西南角，现已坍塌。院落杂草丛生，遍布杂物。

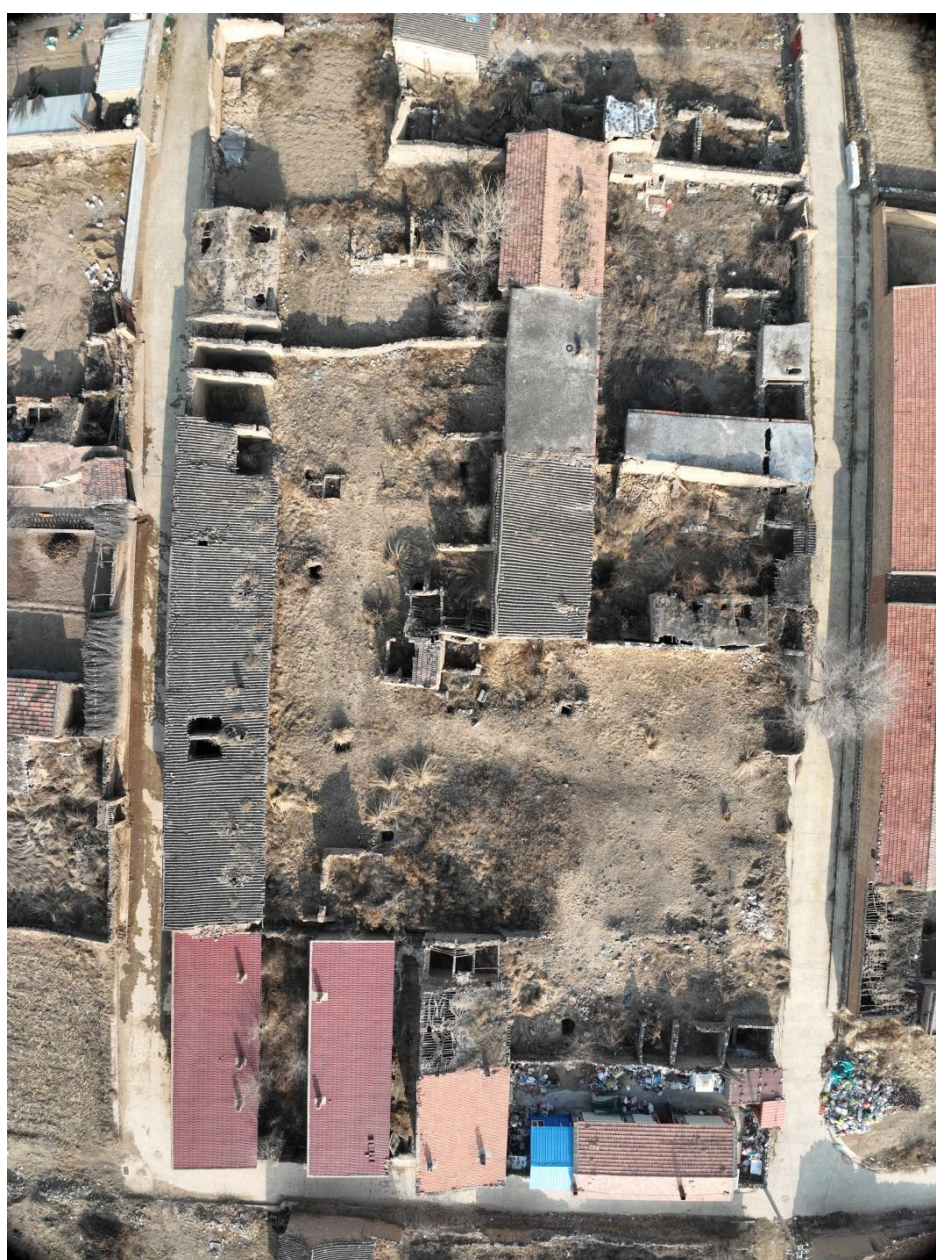
俯视图

葛家大院始建于清代，现只保留北房建筑，其他院落建筑已不存，北房建筑面积 215.19 平方米，现为住宅用途，已经无人居住。建筑为一层单坡顶砖木结构建筑，建筑损坏较为严重，建筑总计 13 开间，墙体基础为当地石材砌筑，上部为土坯砖；地面为三合地面。前檐墙体下部为槛墙，上连槛窗。槛窗大多窗户保留花格样式；屋顶覆筒瓦，无正脊，屋面局部已经坍塌，东三间建筑屋面已经全部坍塌，仅存局部墙体。院落杂草丛生，遍布杂物。

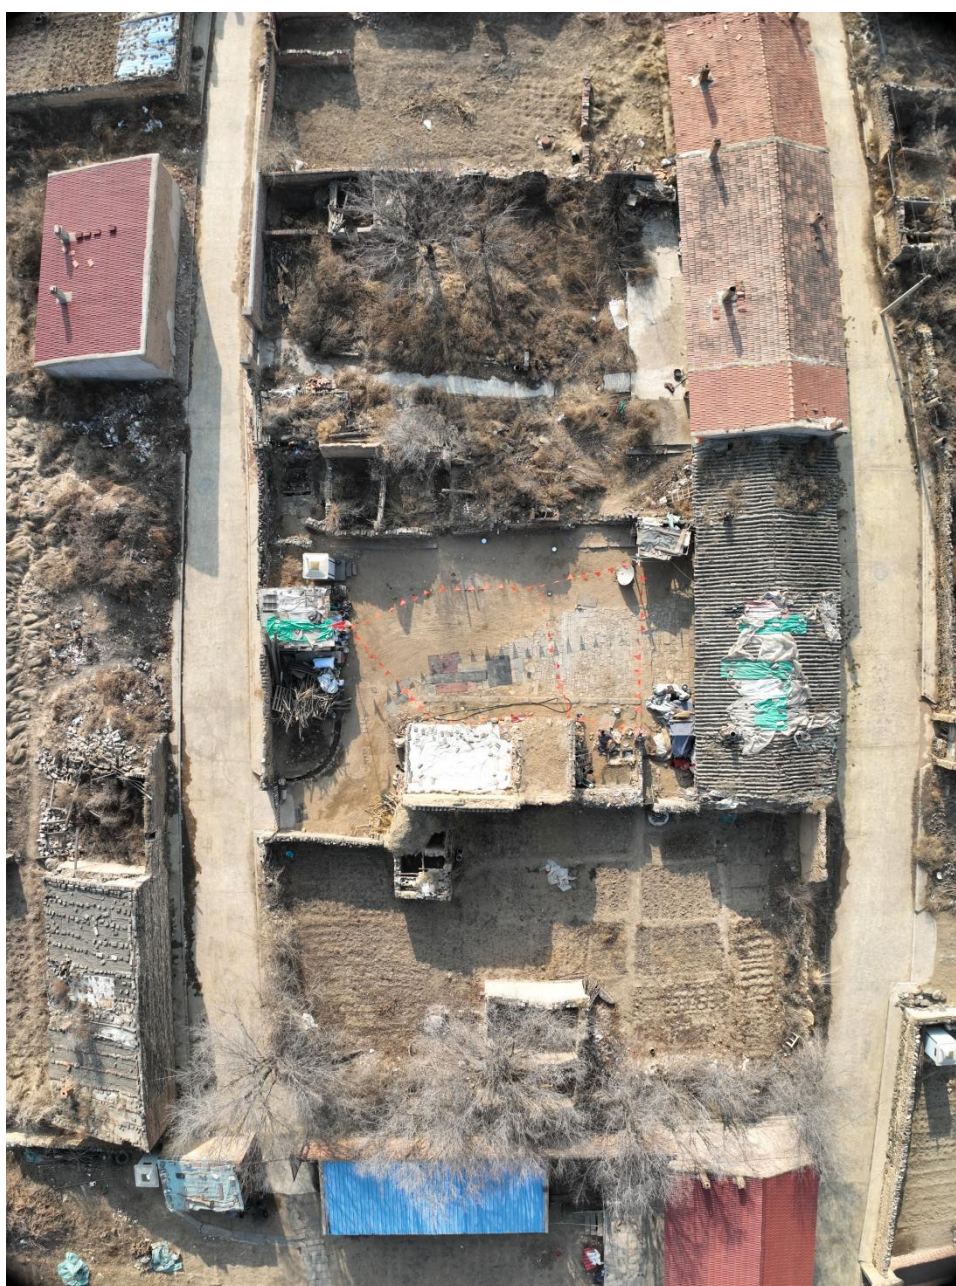
俯视图

孙家大院始建于清代，现只保留北房建筑，其他建筑已坍塌，北房建筑面积 119.4 平方米，面阔 18.2 米，进深 6.5 米，现为住宅用途。建筑为单檐卷棚顶砖木结构建筑，建筑屋顶塌陷弯曲变形，多出漏雨，建筑总计 5 开间，墙体外皮青砖，内批黄土层填充；地面为三合地面。前檐墙体下部为槛墙，上连槛-窗。明间门连窗保留局部木雕花格窗，其余槛窗大多为玻璃材质；屋顶覆筒瓦，院落和屋面杂草丛生，院面碎砖铺设，遍布杂物。

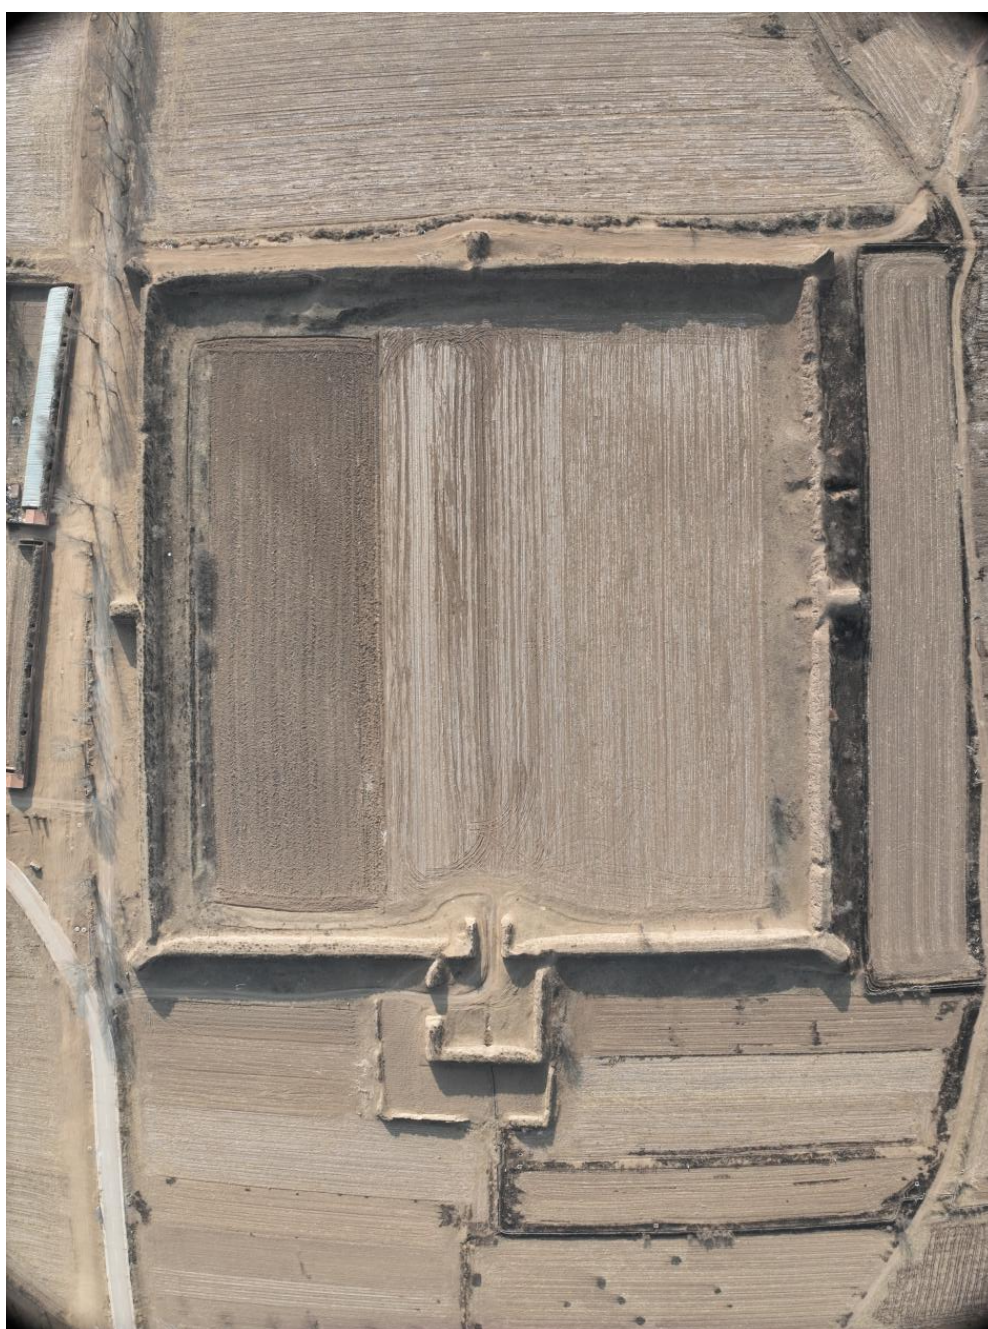
俯视图

得胜堡马市是明代边疆和平与贸易的缩影，其历史价值体现在军事、经济、文化三重维度。黄土夯筑的城墙仍巍峨高耸，东侧瓮城形制完整，但包砖多已不存，现为全国保存最完整的明代马市遗址。对历史爱好者而言，这里不仅是探访明长城边塞风貌的窗口，更是理解民族融合与边疆治理的鲜活教材。

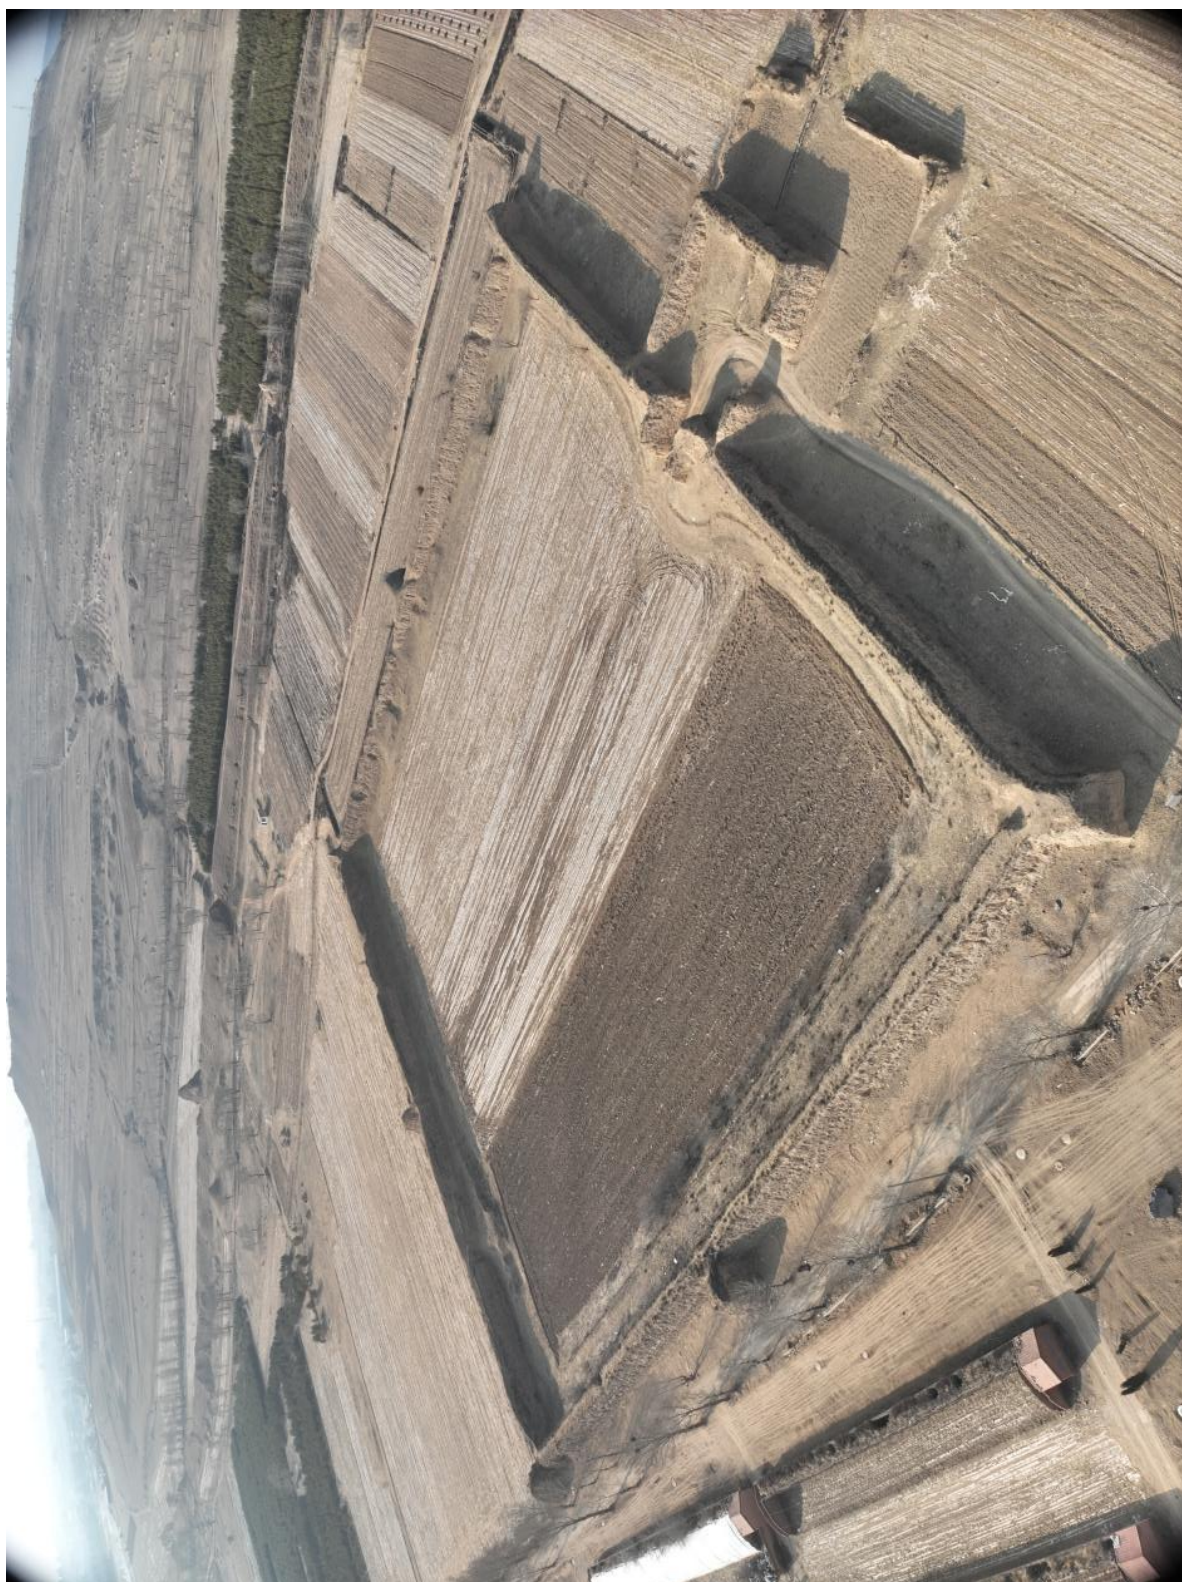
鸟瞰图

得胜马市是明代明蒙边境重要的贸易场所，位于今山西省大同市新荣区得胜堡村北侧，是长城沿线现存规模最大的马市遗址之一。其历史可追溯至明隆庆五年（1571 年），当时为落实“隆庆和议”协议，明廷在得胜堡北侧修建市场堡（马市堡），作为官方指定的蒙汉互市中心。该堡周长约 1.5 华里，墙高 2.5 丈，设有东门及瓮城，内部以开阔场地承载骡马、皮毛等大宗商品交易，每日商贾云集，素有“金得胜”之称。
